黔江至吉首铁路****钻探*****标项目“8·24”

一般物体打击事故调查报告

秀山土家族苗族自治县人民政府调查组

2025年12月

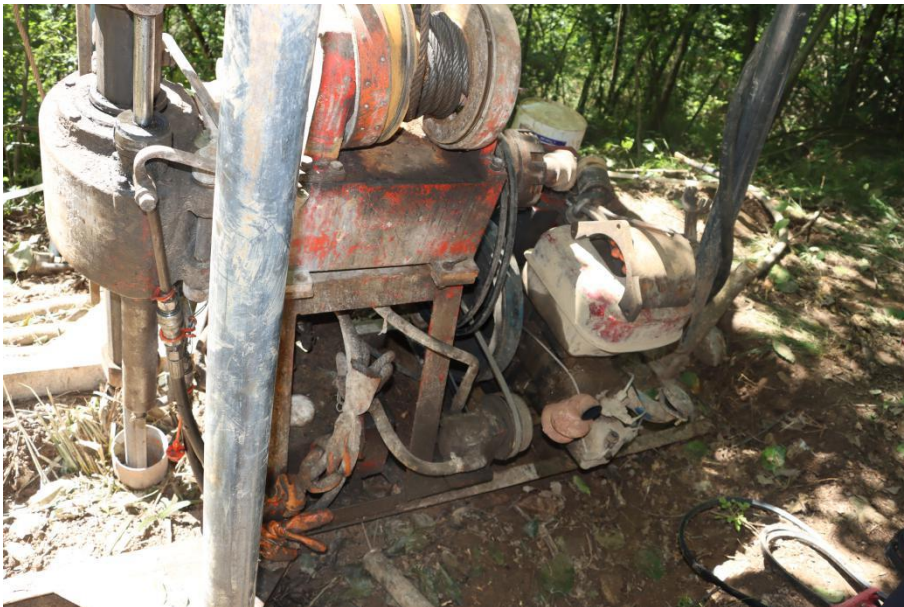
图1：事故设备

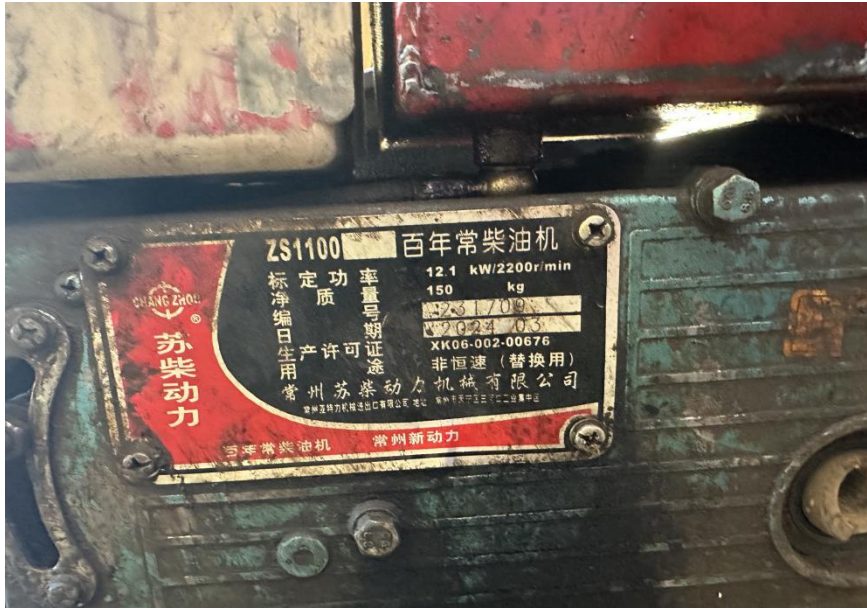
图二：设备柴油机铭牌

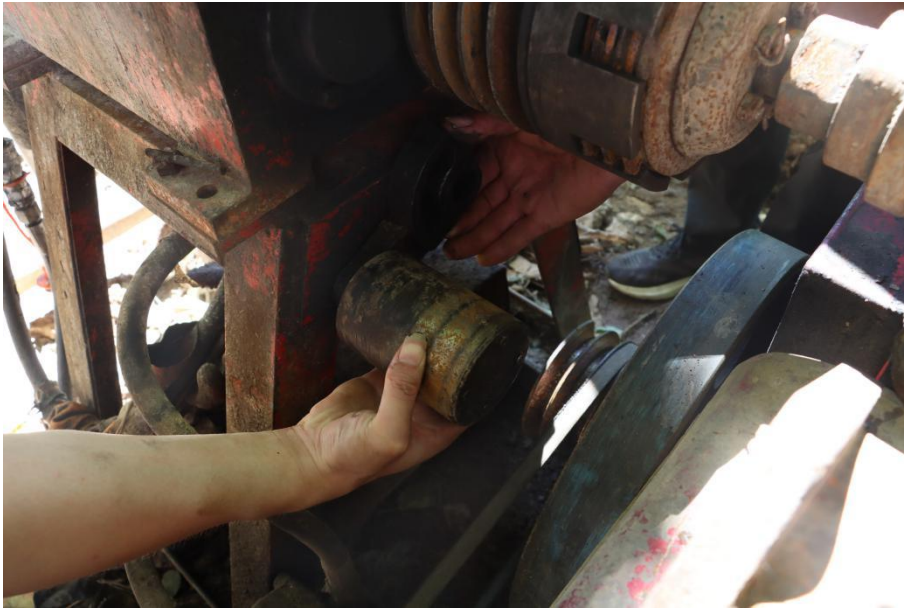
图三：张紧轮位置

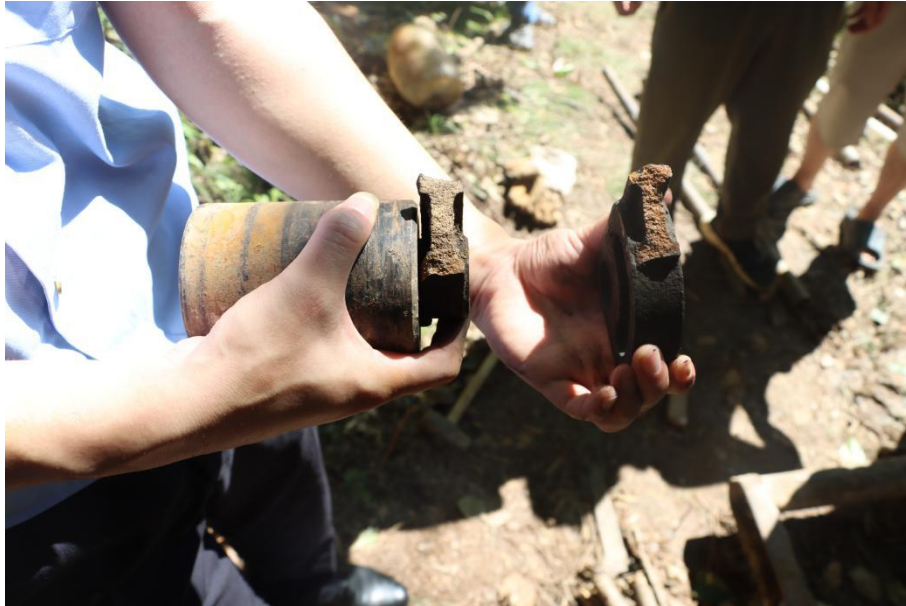
图四：张紧轮断裂口（左边金属圆柱体为飞出部位）

1.重庆**岩土工程有限公司与成都胜*****有限公司达成一致，委托青岛艾德泰克检测技术有限公司对断裂张紧轮进行检验检测并出具相关分析报告，分析日期：2025年9月2日至9月16日。分析结果为：断裂张紧轮存在C、F型石墨致使材料力学性能强度以及韧性降低，在使用过程中石墨尖端应力集中产生微裂纹，随着时间增长，裂纹逐渐扩展最终造成断裂。

2.事故调查组技术组于2025年9月22日开展了事故现场勘察、查阅勘探单位、劳务派遣单位、设备租赁单位等提供的相关资料及秀山县应急管理局询问笔录等工作，结合失效件技术分析报告。专家技术组经过分析论证后，作出了本次事故技术分析结论：一是成都胜*****有限公司所提供钻机（北勘XY-150型），其张紧轮铸件力学性能不能满足安全施工要求；二是该企业承揽

其设备的日常维护保养工作不及时，未能及时发现其连接部分产生的裂纹并未及时更换是此次物体打击事故的直接原因。

(三)成都胜*****有限公司要一是强化源头质量控制,完善出厂检验标准,建立基于设备风险分析的、详尽出厂检验清单;二是提升自身专业性,在设备出租前公司应提前检查,标准化检查流程,配备专业检测工具,投入必要资金,购置专业检测设备,避免“肉眼检查”的局限性。
