秀山县华城文化旅游开发有限公司建设的秀山县七敖社区至水源村农村公路工程已完成全部建设任务。

由于监测工作介入较晚，本监测总结报告通过项目现场勘察、查阅建设资料、询问参建各方和当地群众等方式开展回顾性调查和总结。根据工程整个建设期水土保持工作情况、水土保持措施落实情况及防治效果、扰动土地整治情况、水土流失防治目标完成情况等，编制完成了《秀山县七敖社区至水源村农村公路工程水土保持监测总结报告》。

秀山县七敖社区至水源村农村公路工程水土保持监测特性表

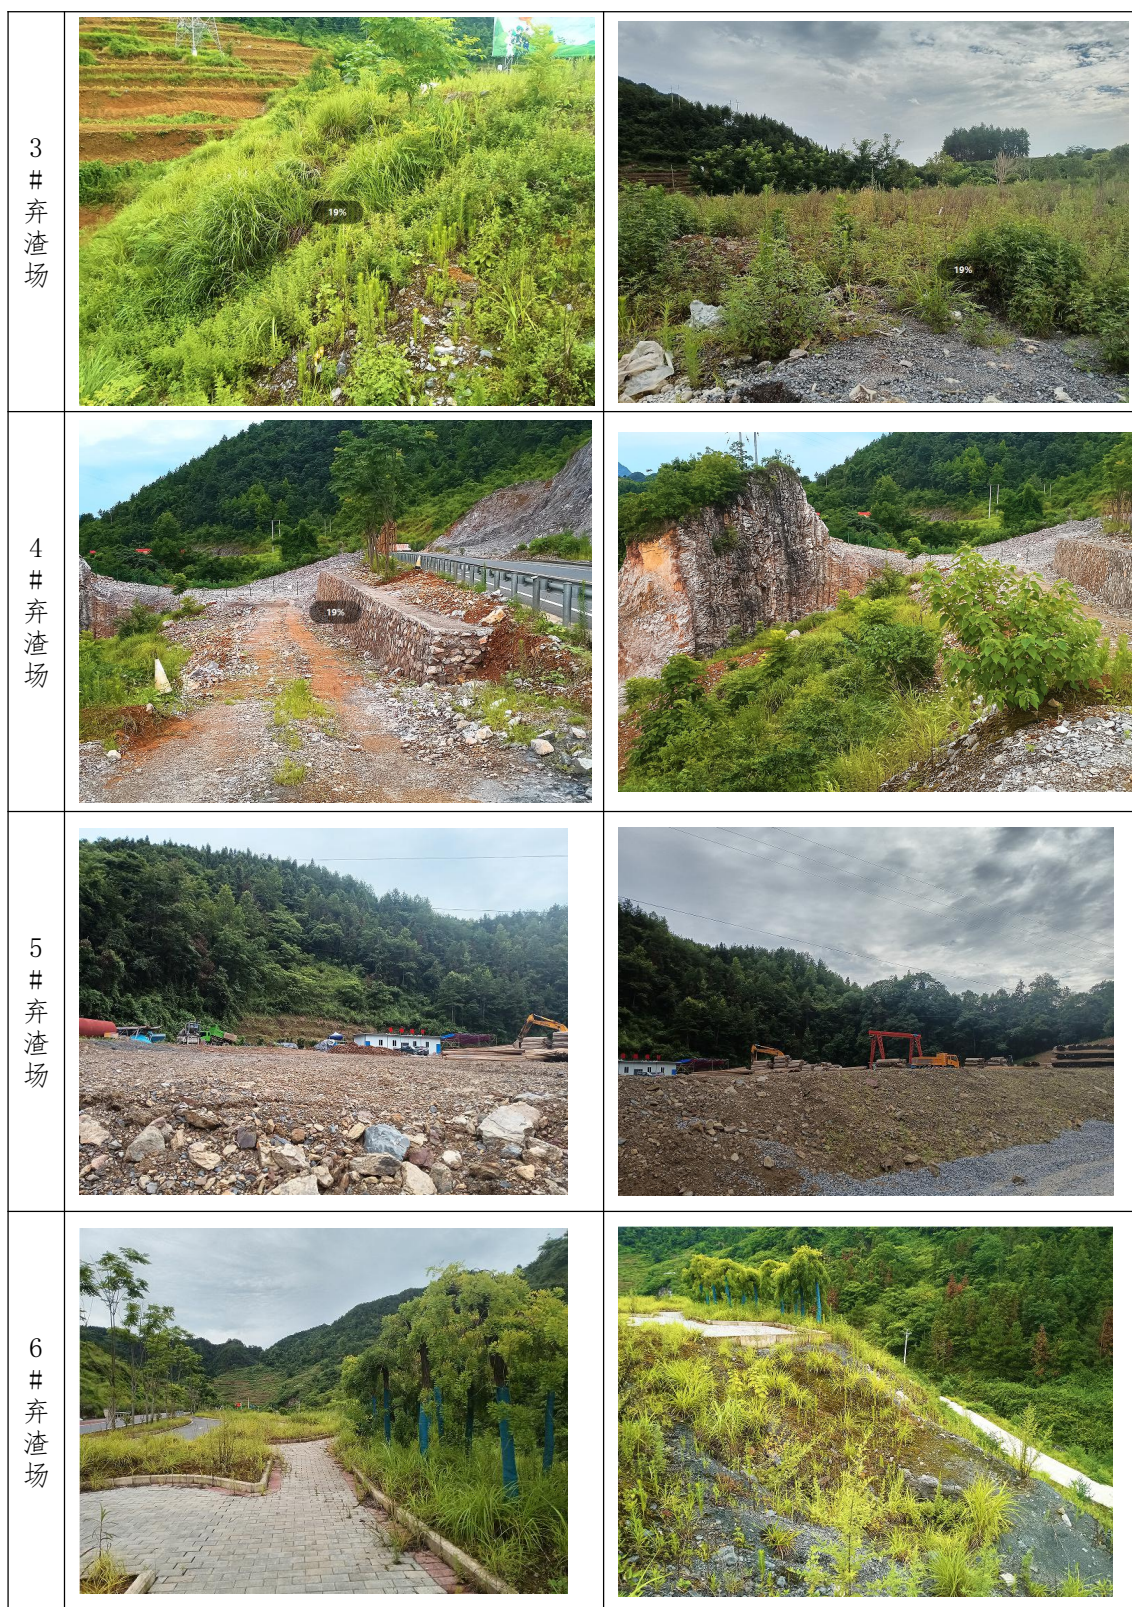
项目	现场图片	
1#弃渣场	 	 
2#弃渣场

主体工程结合项目土石方平衡情况、沿线地形，设计了 6 处弃渣场，实际堆放永久性弃方 11.40 万 m³，占地面积共计 6.52hm²，为临时占地。弃渣场属临时用地，均已按相关部门要求整治到位，并移交地方。4#弃渣场已作为矿石开采、5#弃渣场已承包建材公司。
