前言

秀山县虎丰砂石有限公司石灰岩矿（改建）项目位于重庆市秀山县乌杨街道贵图村黄家院组，工业广场中心点国家 2000 坐标系经纬度坐标为东经 $108^{\circ} 55' 54.61''$ ，北纬 $28^{\circ} 27' 18.36''$ 。该项目的建设能够填补因重庆市秀山县区域经济的发展和新农村建设的兴起而造成的对建筑材料的需求的大幅增加的市场份额，同时能促进当地社会经济的发展，带动当地劳动人口的就业。因此，本项目的建设是极其必要的。

2023年11月，我公司进行了现场实地查勘，并进行相关主体设计、施工及竣工资料的收集和整理工作，详查了水土保持工程措施和植物措施的实施情况和实施效果。分别同项目建设单位、主体设计单位、水土保持方案编制单位以及相关技术人员等进行了交流和沟通，全面、系统地开展了此次验收工作，并于2023年12月编制完成《秀山县虎丰砂石有限公司石灰岩矿（改建）项目（工业广场部分）水土保持设施验收报告》。

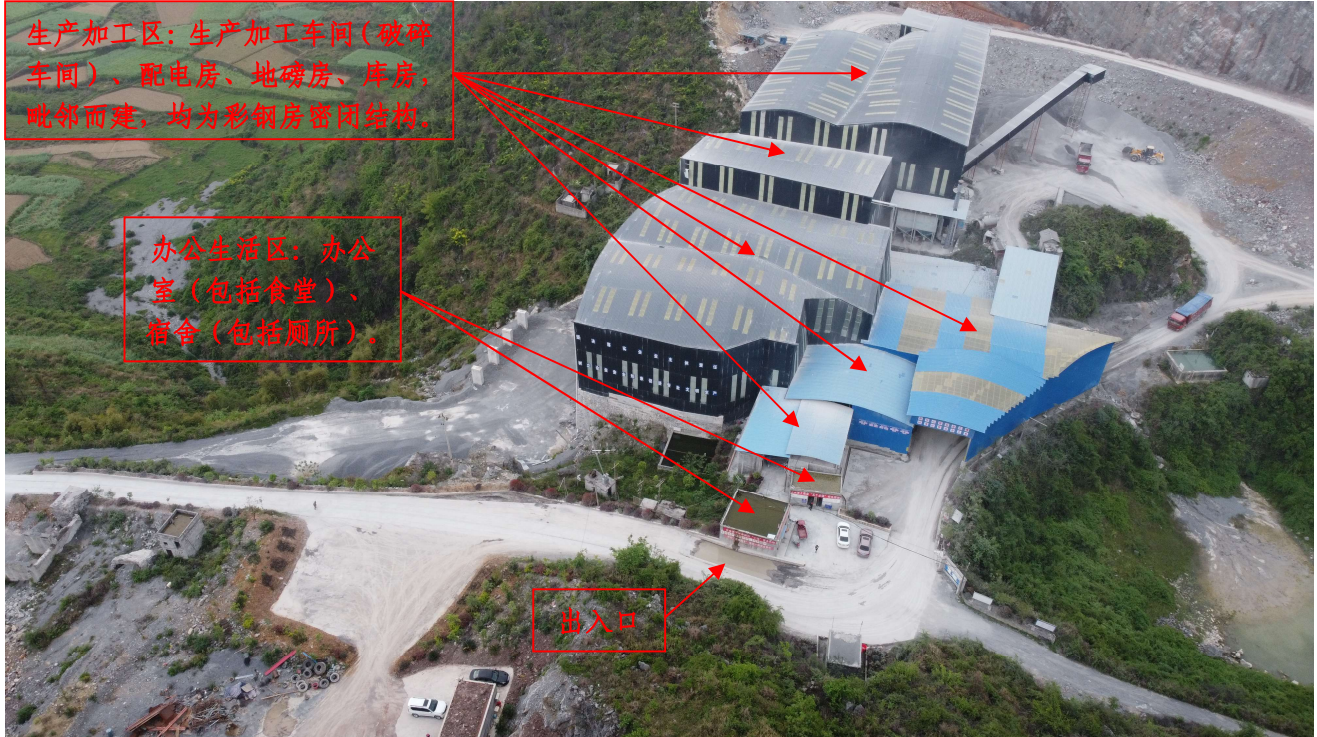
工业广场平面布置图

工业广场位于采矿区的东北侧，总体呈由北向南不规则多边形布置，工业广场出入口布置在工业广场的东北侧临近现状农村公路附近，出入口处设置有一座车辆冲洗站，

临近出入口附近及北面布置有 1 栋办公室（隔间兼做食堂）、1 栋宿舍（隔间兼做厕所）。

工业广场中部及南面为生产加工车间（破碎车间）、配电房、地磅房、库房，各栋建筑毗邻而建，为彩钢房密闭结构。

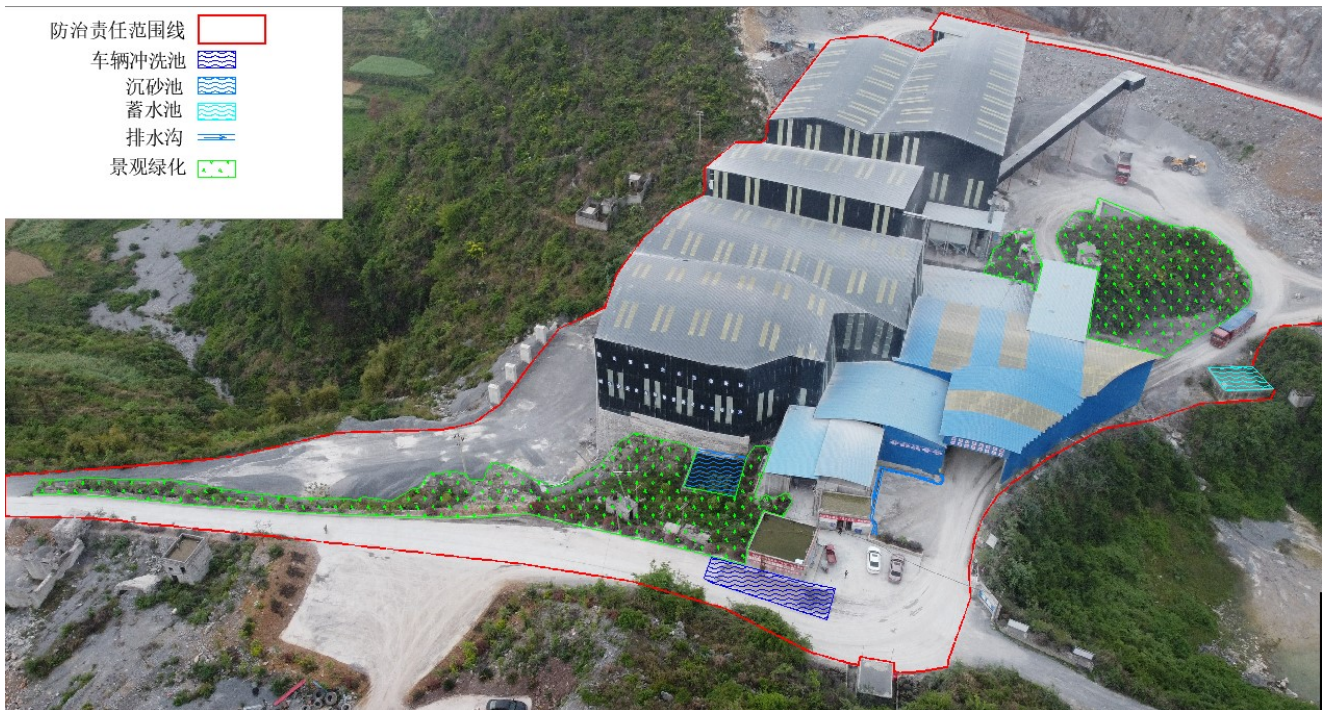
目前项目工业广场已经完工，工业广场绝大部分被硬化地表和主体建筑物基底硬化覆盖，其他空闲区域被景观绿化所栽植的灌木植被覆盖，因此工业广场内目前未见水土流失产生。

工业广场范围内已实施的水土流失防治措施包括 1 座车辆冲洗池、1 座沉砂池、1 座蓄水池，一段 30m 长的排水边沟，三处占地总面积为 0.17hm² 的栽植灌木形式的景观绿化措施。

项目工业广场竣工后，现场水土流失防治现状照片

目前，各项防护措施结构稳定，排水边沟、沉沙池等未出现脱皮、裂缝等现象，汛期满足项目区内排水需求；景观绿化工程区域的灌木生长良好。
