秀山县虎丰砂石有限公司石灰岩矿（改建）项目位于重庆市秀山县乌杨街道贵图村黄家院组，工业广场中心点国家 2000 坐标系经纬度坐标为东经 $108^{\circ} 55' 54.61''$ ，北纬 $28^{\circ} 27' 18.36''$ 。该项目的建设能够填补因重庆市秀山县区域经济的发展和新农村建设的兴起而造成的对建筑材料的需求的大幅增加的市场份额，同时能促进当地社会经济的发展，带动当地劳动人口的就业。因此，本项目的建设是极其必要的。

项目建设单位“秀山县虎丰砂石有限公司”于2023年11月委托重庆泓景环保工程有限责任公司（以下简称监测单位）开展本项目水土保持监测工作，监测单位通过查阅以往留存的矿山档案材料及历史影像资料，采用回溯监测法，于2023年12月完成了《秀山县虎丰砂石有限公司石灰岩矿（改建）项目（工业广场部分）水土保持监测总结报告》。

水土保持监测特性表

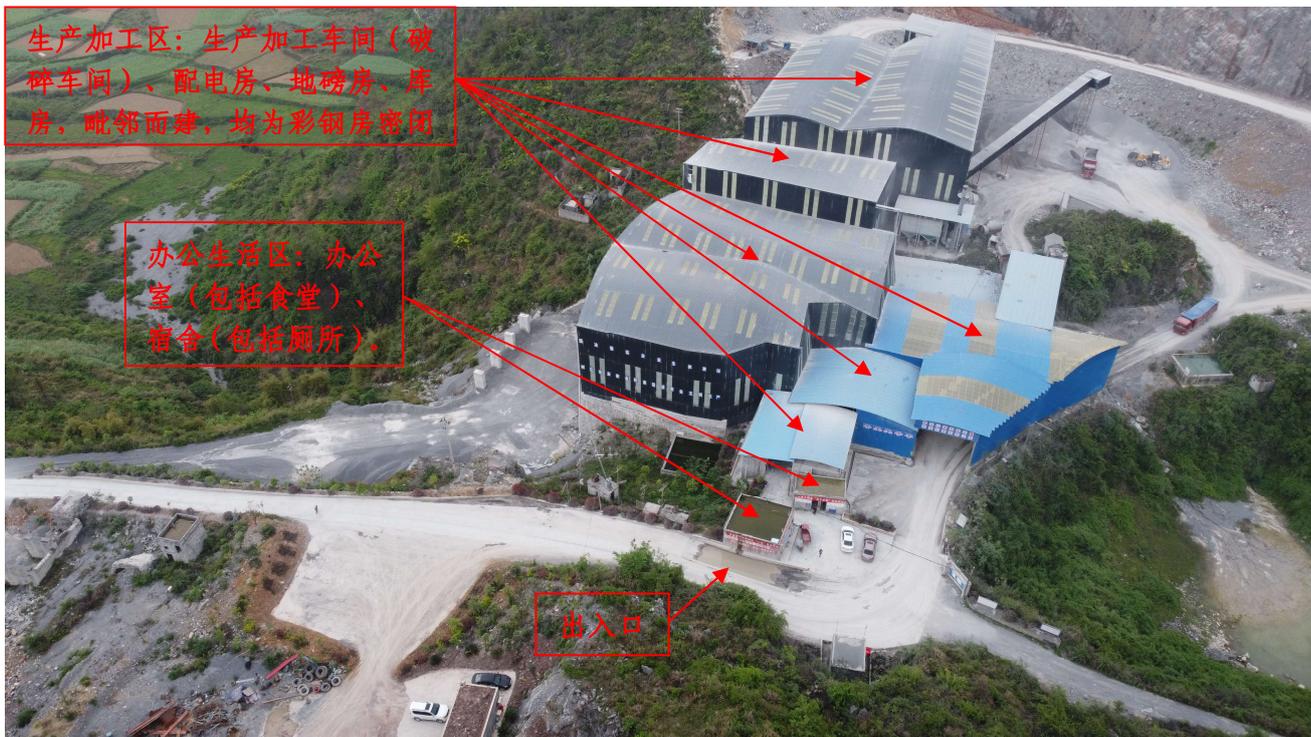
工业广场平面布置图

工业广场位于采矿区的东北侧，总体呈由北向南不规则多边形布置，工业广场出入口布置在工业广场的东北侧临近现状农村公路附近，出入口处设置有一座

车辆冲洗站，临近出入口附近及北面布置有 1 栋办公室（隔间兼做食堂）、1 栋宿舍（隔间兼做厕所）。

工业广场中部及南面为生产加工车间（破碎车间）、配电房、地磅房、库房，各栋建筑毗邻而建，为彩钢房密闭结构。

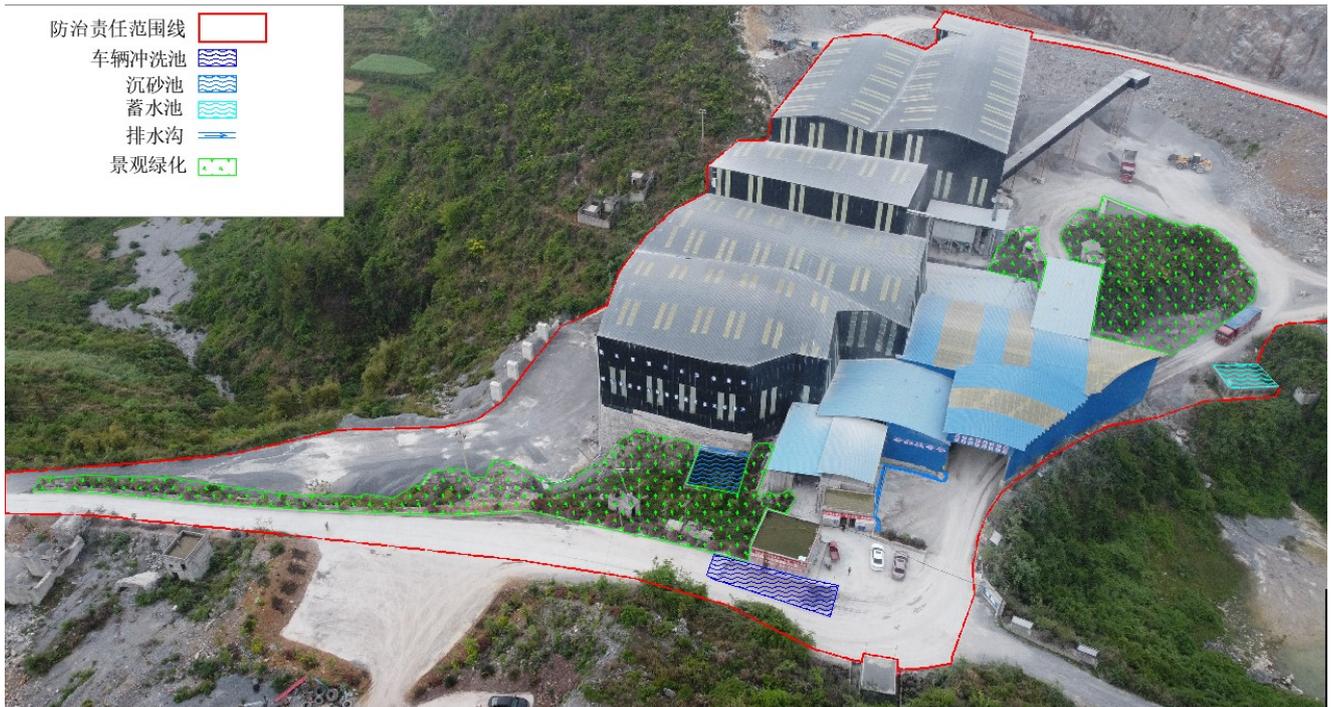
目前项目工业广场已经完,工业广场极大部分被硬化地表和主体建构筑物基底硬化覆盖,其他空闲区域被景观绿化所栽植的灌木植被覆盖,因此工业广场内目前未见水土流失产生。

工业广场范围内已实施的水土流失防治措施包括1座车辆冲洗池、1座沉砂池、1座蓄水池,一段30m长的排水边沟,三处占地总面积为 $0.17hm^2$ 的栽植灌木形式的景观绿化措施。

项目工业广场竣工后，现场水土流失防治现状照片

- (1) 保护好已经完建的水土保持工程措施, 保证其发挥水土保持功效。
- (2) 植物措施保证存活率, 如后期出现植被破坏或死亡, 需及时补植和科学管护。
- (3) 现状已经建成的排水边沟和沉沙池, 在后续生产运行期间应定时加强清理。
- (4) 对于生产建设项目, 水土保持监测应在开工前提前介入。
