秀山县乜敖社区至水源村农村公路工程位于秀山县官庄街道、龙池镇。项目占地共计 43.23hm<sup>2</sup>。秀山县乜敖社区至水源村农村公路工程为新建类项目，位于秀山县官庄街道、龙池镇，新建长 13.56km 的二级公路，以及配套景观工程、排水工程等。本项目工程实际总投资为 33500 万元。建设工期：2018 年 2 月至 2019 年 9 月，共 20 个月。

建设单位于 2023 年 12 月委托重庆隆湖工程设计咨询有限公司编制《秀山县乜敖社区至水源村农村公路工程水土保持设施验收报告》。

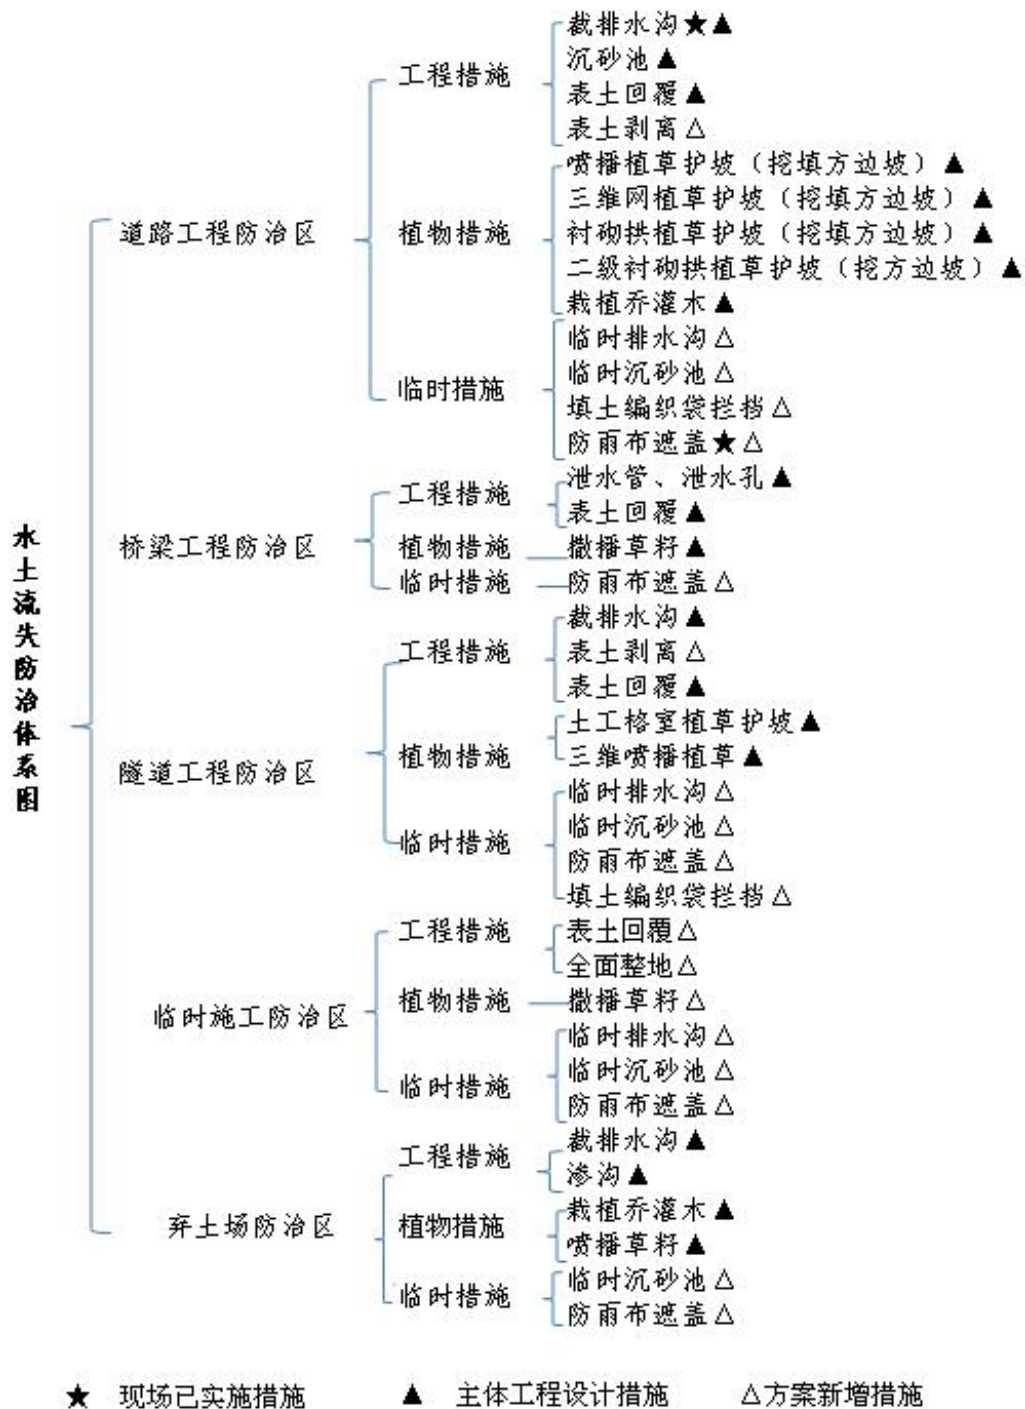
图 3.4-1 水土流失防治体系图

##### 1、道路工程防治区

根据现场调查，道路工程防治区已经实施了部分具有水土保持功能的措施，主要包括：路基挡墙、框格护坡、浆砌石护坡、涵管（洞）、截排水沟，土质边坡部分采取了防雨布遮盖。

主体设计路基开挖前在挖方边坡上侧修建截排水沟、在回填、开挖边坡下部设置排水措施、沉砂池、急流槽；工程建设后期，主体设计对挖填方边坡进行衬砌拱植草护坡、喷播植草护坡、三维网植草护坡，并在道路两侧栽植乔灌木等绿化防护。

目前尚未开挖的主线 K7+774~K7+880 段进行土石方开挖前，方案新增剥离表土，填土编织袋拦挡、临时排水沟、临时沉砂池；立即备置防雨布，下雨时对土质边坡和临时堆土进行遮盖。

主体工程设计了泄水管、泄水孔；工程建设后期，在大溪水库大桥桥下绿化土回覆、喷播草籽。方案新增施工期间备置防雨布，遇下雨天对开挖回填裸露区域进行防雨布遮盖。

主体工程设计在隧道进出口建设截排水沟、绿化土回覆、土工格室植草护坡、三维喷播植草；方案新增高位水池建设前剥离表土，建设填土编织袋拦挡，临时排水沟、临时沉砂池，备置防雨布，遇下雨天采用防雨布对开挖区域进行临时遮盖。

主体工程设计工程建设后期，回覆绿化土，全面整地，喷播草籽。方案新增修建临时截排水沟，末端布置临时沉砂池；备置防雨布，下雨时对临时堆料和松散土石进行遮盖。

主体工程设计弃渣结束后，在渣场两侧布置截排水沟、排水渗沟；喷播草籽绿化，栽植乔木（杨树、栎树），栽植灌木（木槿、木豆）；水土保持方案新增截排水沟末端新增临时沉砂池；备置防雨布，下雨天对渣土表面进行临时遮盖。
